Gråsten, 16. September 2019

## **Vedr. Vurdering af Skansegården, Grønnekærvej 1, Dybbøl, 6400 Sønderborg**

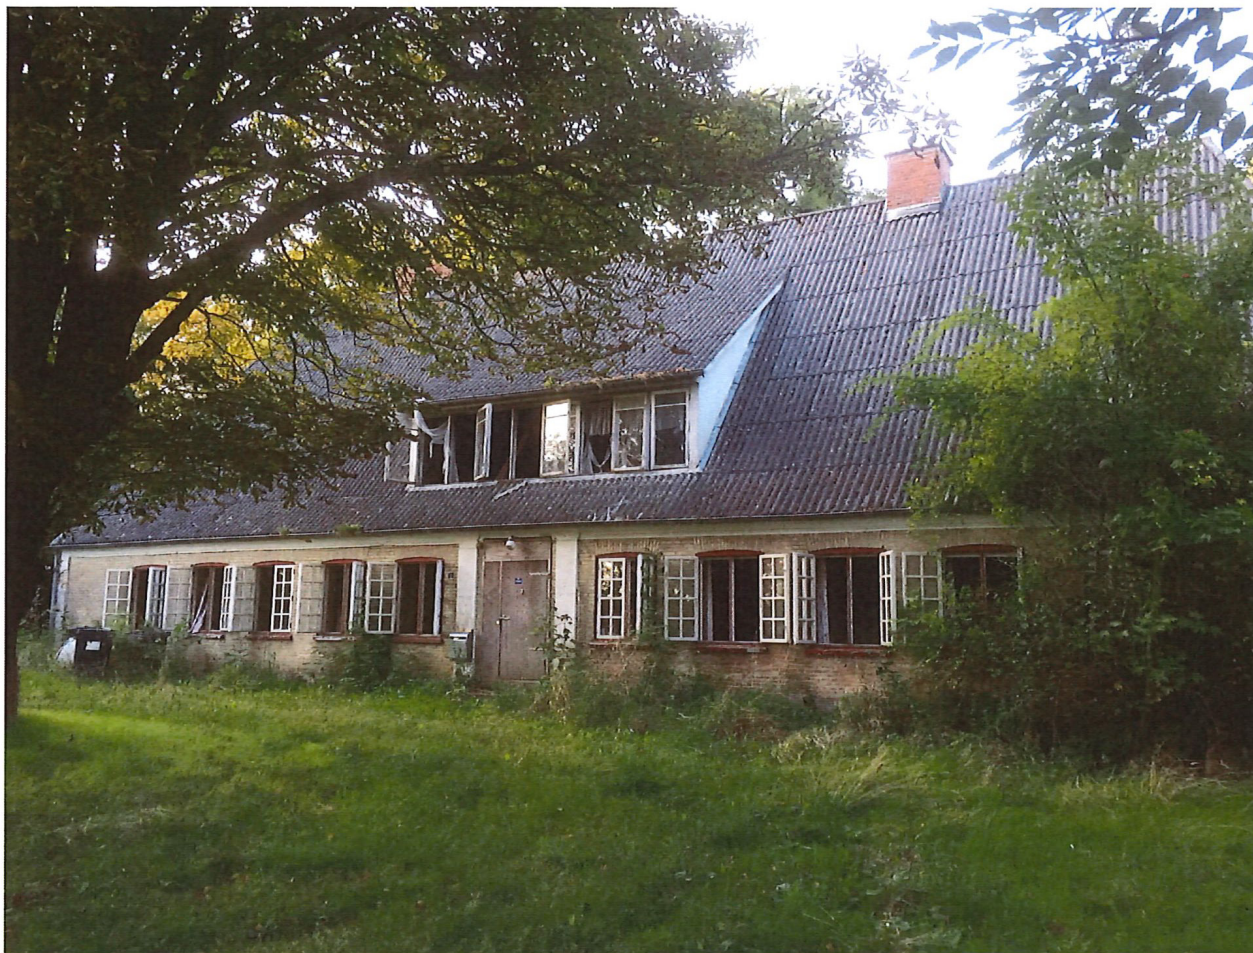
Ejendommen som den tog sig ud ved besigtigelsen d. 16. september 2019.
